# **БОЛЬШОЙ ТОРПЕДНЫЙ СКАНДАЛ**

★ «ЖЕЛЕЗО» ТИХООКЕАНСКОЙ ВОЙНЫ ★

Целых два года торпеды американских подводных лодок и эсминцев, воевавших с японцами на Тихом океане, имели очень мало шансов поразить корабли и суда противника. Это вошло в историю ВМС США как «Большой торпедный скандал».

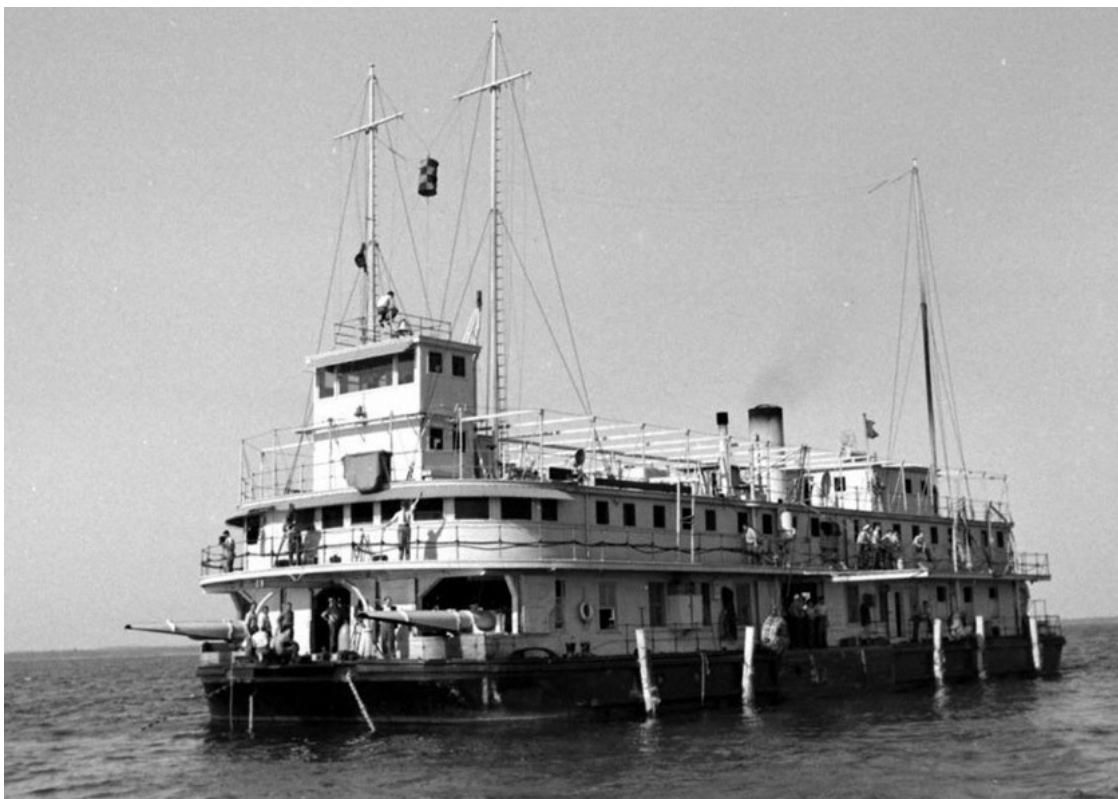
*УТТ-2 «Испытательная торпедная баржа 2».*

Ещё одним слабым местом в испытаниях прототипов было то, что они проводились со специальной «торпедной баржи» оборудованной лишь *надводными* торпедными аппаратами, которые, по понятным причинам, никак не могли создать условий запуска из затопляемых торпедных аппаратов подводных лодок. Это тоже приводило к появлению погрешностей, пусть и не таких серьёзных, как вызванные отсутствием учёта гидродинамического давления.
