# БОЛЬШОЙ ТОРПЕДНЫЙ СКАНДАЛ

★ «ЖЕЛЕЗО» ТИХООКЕАНСКОЙ ВОЙНЫ ★

Целых два года торпеды американских подводных лодок и эсминцев, воевавших с японцами на Тихом океане, имели очень мало шансов поразить корабли и суда противника. Это вошло в историю ВМС США как «Большой торпедный скандал».

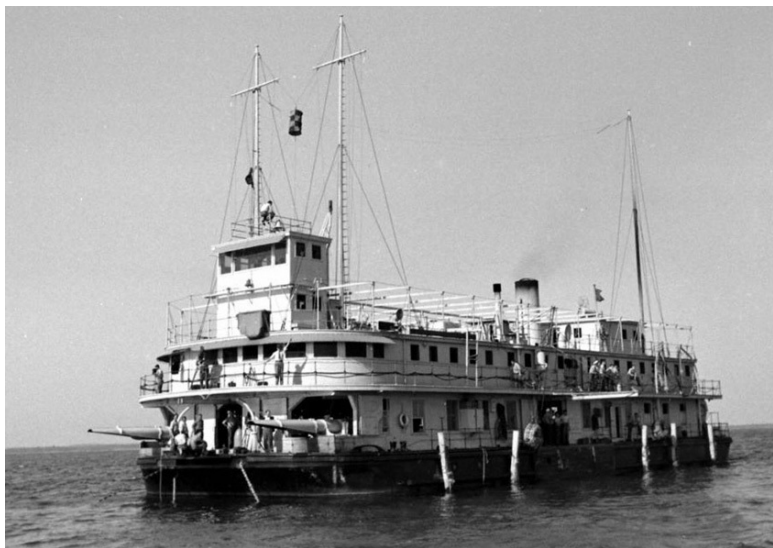
Ещё одним слабым местом в испытаниях прототипов было то, что они проводились со специальной «торпедной баржи» оборудованной лишь *надводными* торпедными аппаратами, которые, по понятным причинам, никак не могли создать условий запуска из затопляемых торпедных аппаратов подводных лодок. Это тоже приводило к появлению погрешностей, пусть и не таких серьёзных, как вызванные отсут-

*УТТ-2 «Испытательная торпедная баржа 2».*
